## Rapport de repérage des matériaux et produits contenant de l'amiante à intégrer au Dossier Technique Amiante

Nom du site : BATIMENTS COMMUNAUX

EX-MAIRIE  
TROIS ILETS  
97229 TROIS-ILETS

Numéro d'affaire : 7346950  
Référence du rapport : 346080065.4.R  
Rédigé le : 06/02/2020  
Par l'opérateur de repérage : Gilles AMBROSI  
Date de la commande : 08/01/2020

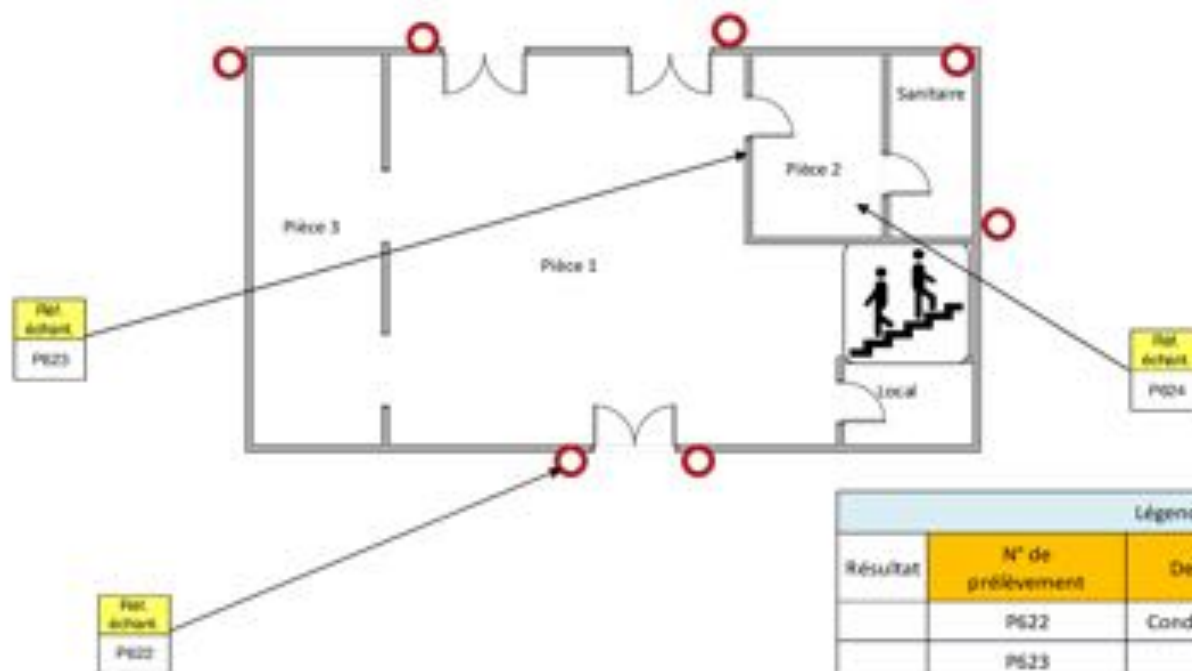
Site : EX-MAIRIE	Adresse : TROIS ILETS 97229 TROIS-ILETS	Localisation : Mairie des Trois-Ilets / Bat Ancienne Mairie / Rdc
Réalisé par : Gilles AMBROSI	N° de planche : 1 / 3

Légende		
Résultat	N° de prélèvement	Description du matériau prélevé
	P622	Conduit eaux pluviales en fibre ciment
	P623	Enduit Mur
	P624	Enduit Plafond

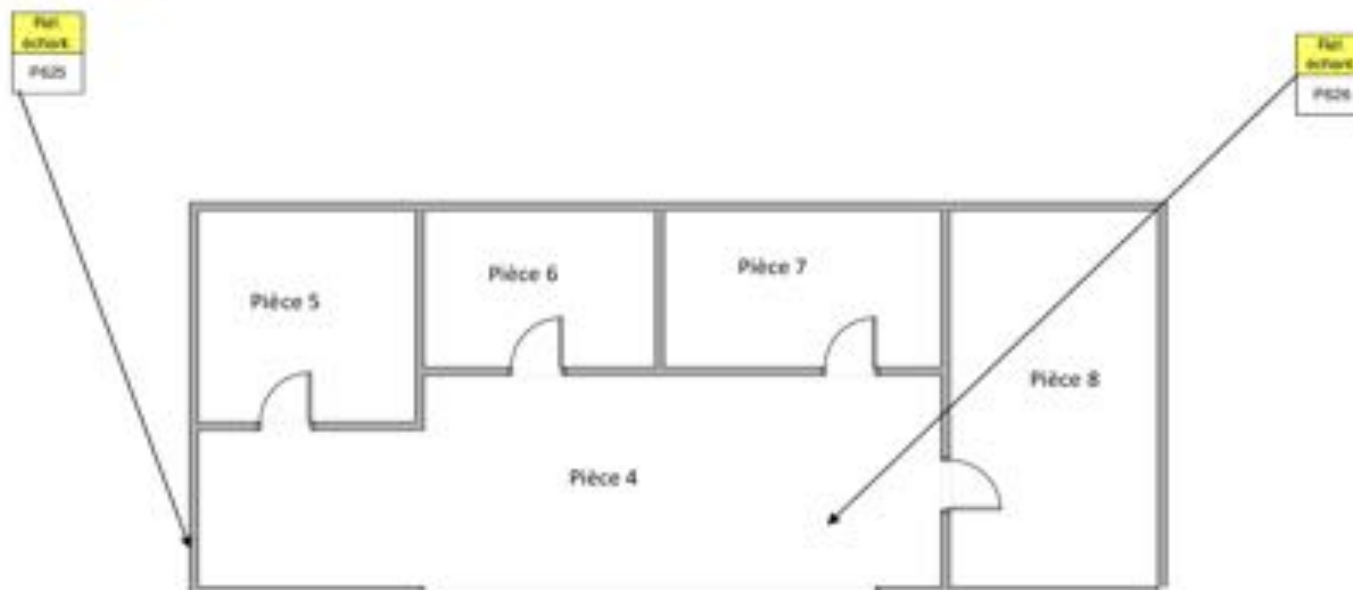
Site : EX-MAIRIE	Adresse : TROIS ILETS 97229 TROIS-ILETS	Localisation : Mairie des Trois-Ilets / Bat Ancienne Mairie / Rdc
Réalisé par : Gilles AMBROSI	N° de planche : 2 / 3

Légende		
Résultat	N° de prélèvement	Description du matériau prélevé
	PS25	ENDUIT MUR
	PS26	ENDUIT PLAFOND

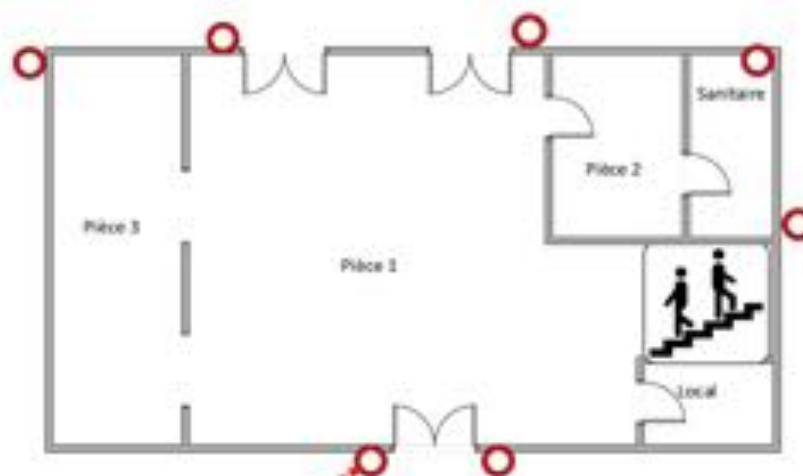
Site : EX-MAIRIE	Adresse : TROIS ILETS 97229 TROIS-ILETS	Localisation : Mairie des Trois-Ilets / Bat Ancienne Mairie / Rdc
Réalisé par : Gilles AMBROSI	N° de planche : 3 / 3

Légende		
Résultat	N° de prélèvement	Description du matériau prélevé
○	P622	Conduit eaux pluviales en fibre ciment

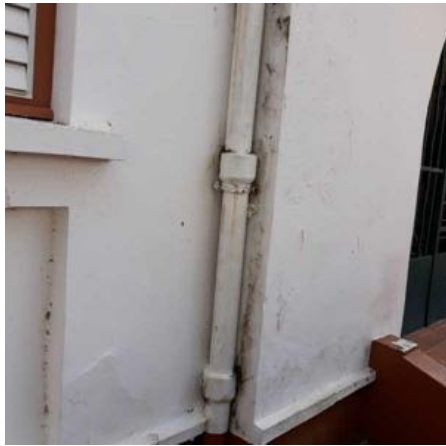
Localisation	Ouvrage	Matériau ou produit	Description	N° Prél.	Critère de décision	Sondage / Observation	Présence d'amiante	EC
Mairie des Trois-Ilets / Bat Ancienne Mairie / Rdc / Pièce 1	Mur	Enduit projeté	lissé, Enduit projeté lissé + peinture	P623	Résultat d'analyse	/	NON	/
Mairie des Trois-Ilets / Bat Ancienne Mairie / Rdc / Pièce 2	Plafond	Enduit projeté	lissé, Enduit projeté lissé + peinture	P624	Résultat d'analyse	/	NON	/
Mairie des Trois-Ilets / Bat Ancienne Mairie / R+1 / Pièce 4	Mur	Enduit projeté	lissé, Enduit projeté lissé + peinture	P625	Résultat d'analyse	/	NON	/
Mairie des Trois-Ilets / Bat Ancienne Mairie / R+1 / Pièce 4	Plafond	Enduit projeté	lissé, Enduit projeté lissé + peinture	P626	Résultat d'analyse	/	NON	/
Mairie des Trois-Ilets / Bat Ancienne Mairie / Extérieur / Façades	Elément associé à la façade	Conduit d'eau pluviale	fibres-ciment, Conduit d'eau pluviale	P622	Résultat d'analyse	/	OUI	EP

Prélèvement - P622 : Mairie des Trois-Ilets / Bat Ancienne  
Mairie / Extérieur / Façades - Conduit d'eau pluviale - EP-  
(Présence d'amiante)

- contrôler périodiquement que l'état de dégradation des matériaux et produits concernés ne s'aggrave pas, et, le(s) cas échéant, que leur protection demeure en bon état de conservation ;
- rechercher, le(s) cas échéant, les causes de dégradation et prendre les mesures appropriées pour les supprimer.

Résultat de la grille d'évaluation du Conduit d'eau pluviale	Conclusion : en fonction des résultats
Score EP	Evaluation périodique

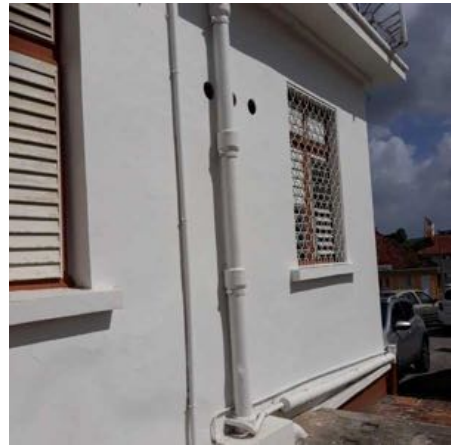
Prélèvement - P622 : Mairie des Trois-Ilets / Bat Ancienne  
Mairie / Extérieur / Façades - Conduit d'eau pluviale - EP-  
(Présence d'amiante)
