Rapport de repérage des matériaux et produits contenant de l'amiante à intégrer au Dossier Technique Amiante

Nom du site : BATIMENTS COMMUNAUX

MARCHE
TROIS ILETS
97229 TROIS-ILETS

Référence du rapport : 346080065.2.R

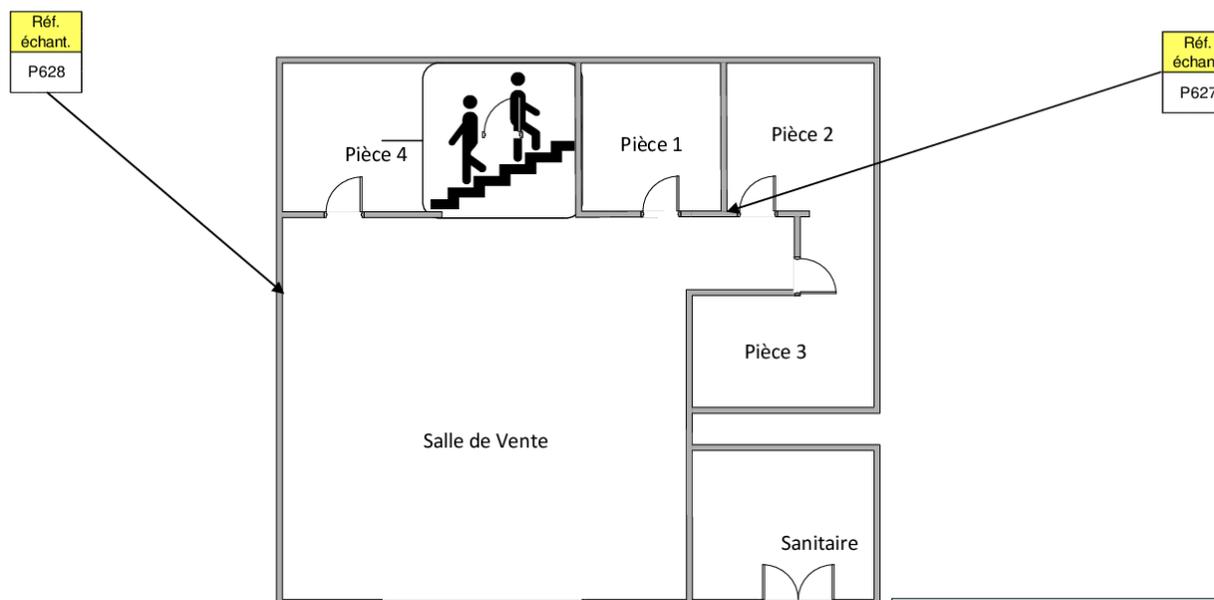
PLAN DE LOCALISATION DES PRELEVEMENTS
page 1/1

ADRESSE DU SITE	BATIMENT MARCHÉ
ZONE - NIVEAU	Rdc

Légende		
Résultat	N° de prélèvement	Description du matériau prélevé
	P627	ENDUIT MUR
	P628	ENDUIT MUR

Planche de repérage (la planche de repérage est indissociable du rapport)

Site : MARCHÉ	Adresse : TROIS ILETS 97229 TROIS-ILETS	Localisation : Mairie des Trois-Ilets / Bat Marché / Rdc
Réalisé par : Gilles AMBROSI	N° de planche : 1 / 1
